# Vedligeholdsplan EF Aladdin

Marts 2016

## Oversigt over forestående renoveringsarbejder mv.

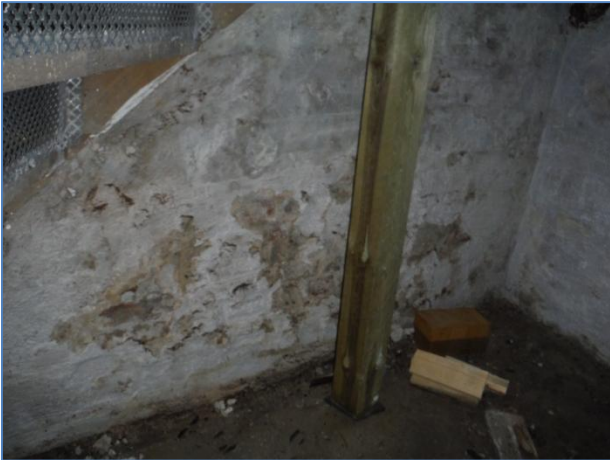
Fugtskader i kælder

Der er foretaget en række tiltag; reetablering af yderste dræn under kældergulvet incl. Inspektionsbrønde, fjerne kontakt mellem organisk materiale og gulv/vægge, etablering af ventilation mellem gade- og gårdside, etablering af radiator i nogle områder. Tiltagene er udført som testforsøg, for at finde den bedste måde at mindske fugtproblemerne på. Dele af disse tiltag kan måske skaleres op til den øvrige ejendom. Der ses alvorlige skader på både etagedæk, facader og træværk i kælderen, som beskrives andre steder i nærværkede vedligeholdsplan.

I forhold til opstigende grundfugt og vandtryk udefra, anbefales det, at der arbejdes videre ud fra de erfaringer, der er gjort i forbindelse med de forskellige pilotforsøg. Ved at arbejde videre med en løsning omkring en udvendig og endelig fugtsikringsløsning, kombineret med øvrige tiltag beskrevet under facade og etagedæk, samt trapper, vurderes det muligt, at sikre at eksisterende skader ikke udvikler sig radikalt. Den endelige løsning skal findes via de forundersøgelser der gennemføres i 2016.

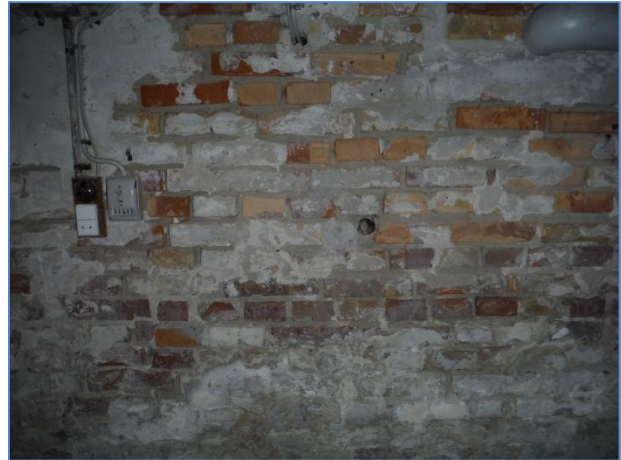
Fugtskader i kælder

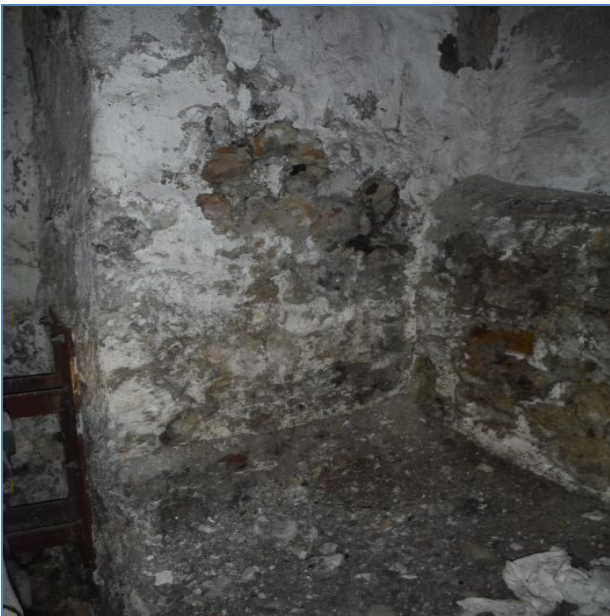
Fugtskader i kælder

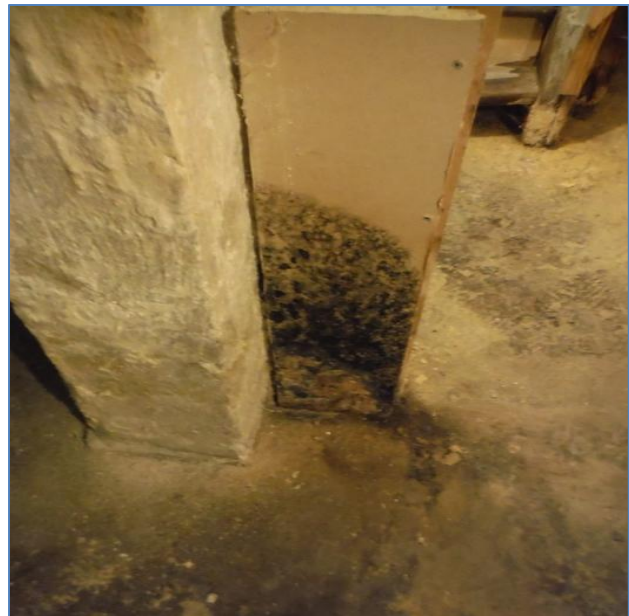
Skimmel på bløde materialer i kælder

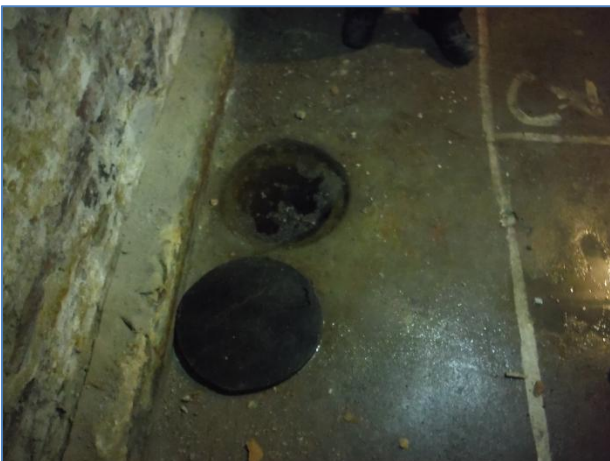
Blankt vand på kælderdek

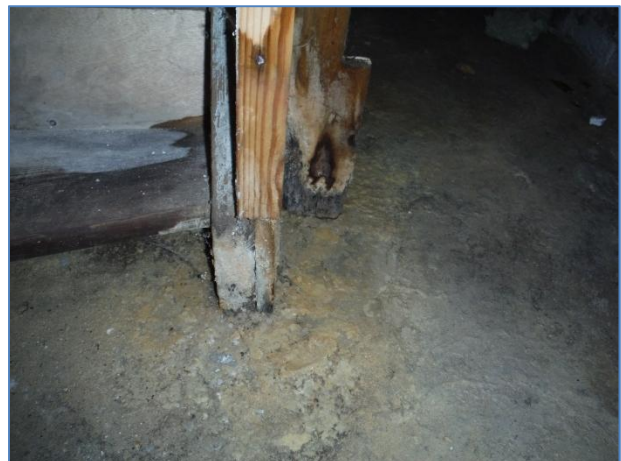
Rådskader på organiske materialer i kælder

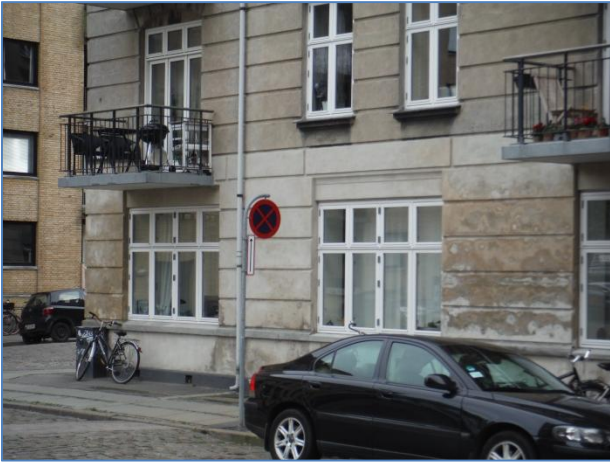
Fugtskader på facader

Gade og gård facade fremstår med revner, fugeudvaskning, beskadigede sten og puds, som bør udbedres for at sikre sig mod, at det udvikler sig, og dermed giver mulighed for vandindtrængning og opfugtning af konstruktionen. Størstedelen af skaderne på puds, findes langs terræn og stammer fra den opfugtede kælder.

Alle renoveringerne anbefales udført som en partiel løsning, hvor der arbejdes ud fra de værste skader først. En partiel renovering af facaden omfatter:

- Partiel udskiftning af defekte mursten
- Partiel udskiftning af porøse / defekte puds
- Omfugning af blankt murværk (kun på murstens facader)
- Udskiftning af revnede sten
- Ved revnedannelser foretages forankring med rustfri jern
- Partiel reparation af facadeudsmykning

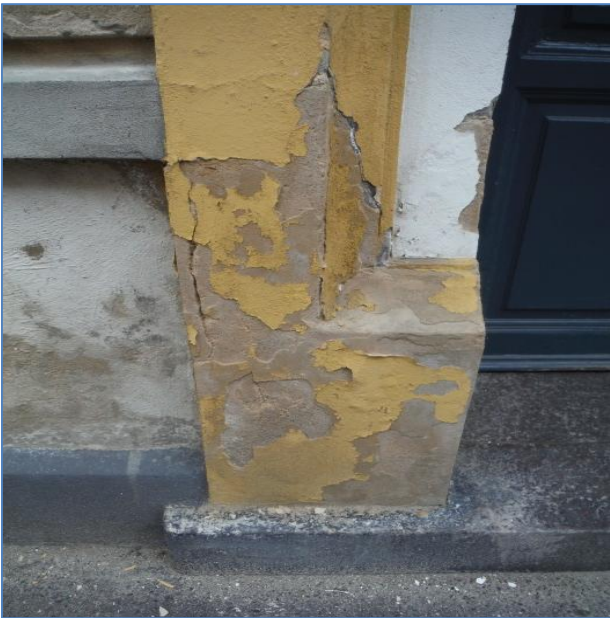
Fugtskader på facader

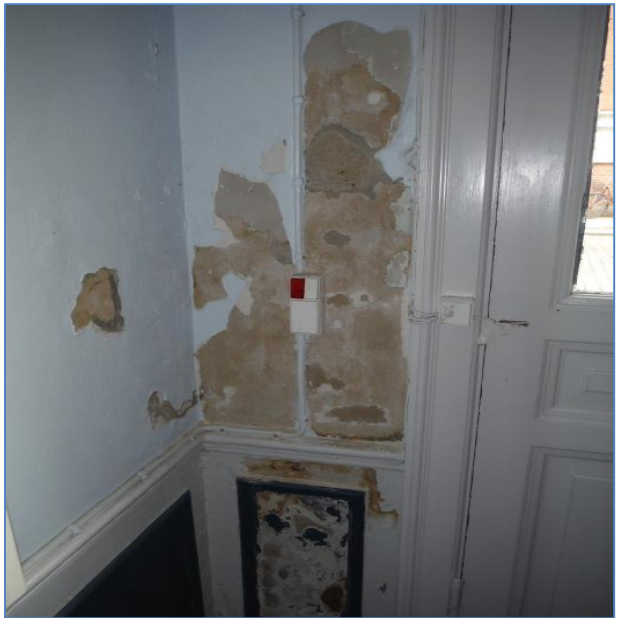
Fugtskader

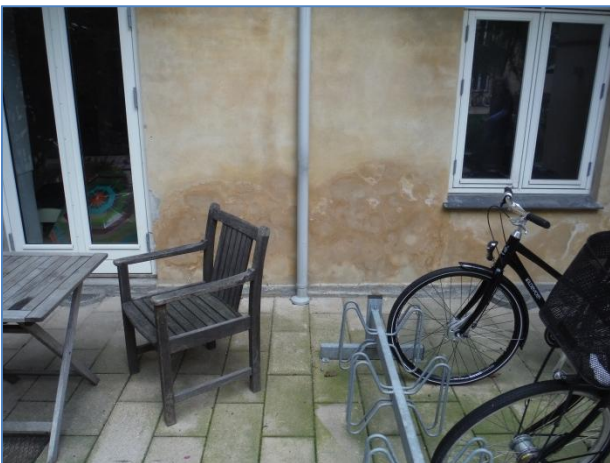
Opfugtet puds på gården

På gårdsiden er der for ca. 5 år siden, etableret et forsøg med en offerpuds på underfacaden. Offerpudsen er indfarvet, hvilket resulterer i, at skaderne på denne, visuelt er ret kraftigt. Det anbefales, at der foretages en renovering af disse gårdfacader, hvor offerpudsen optimeres og renoveres. Det skal bemærkes, at en offerpuds ikke har den samme levetid, som en traditionel puds, men skal renoveres mere hyppigt.

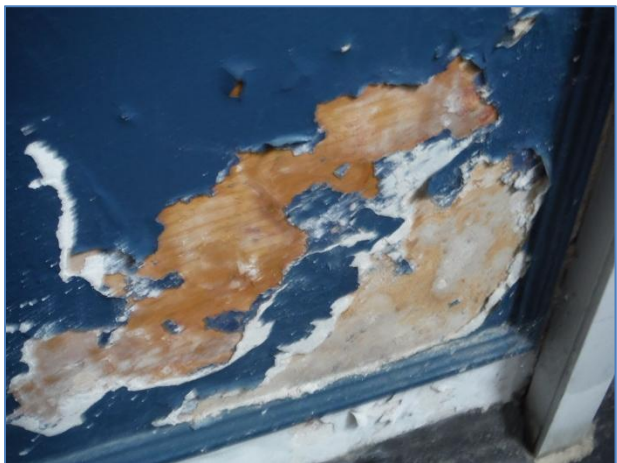
Fugtskader

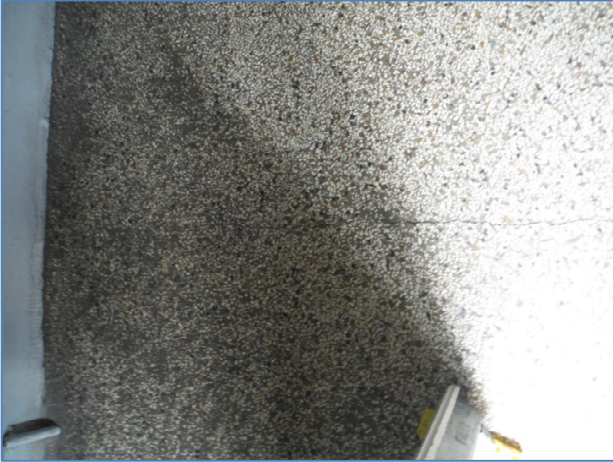
Revne i terrazzo

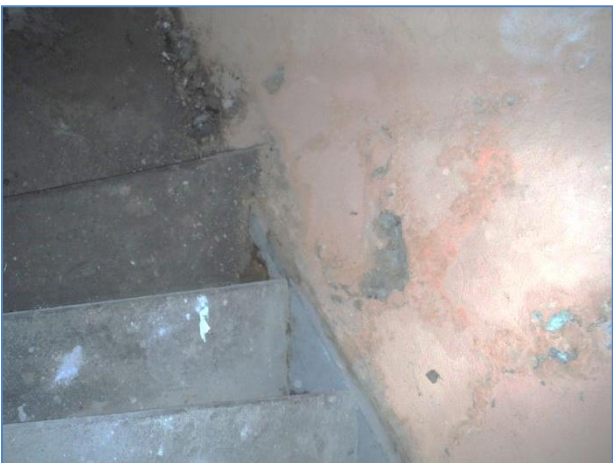
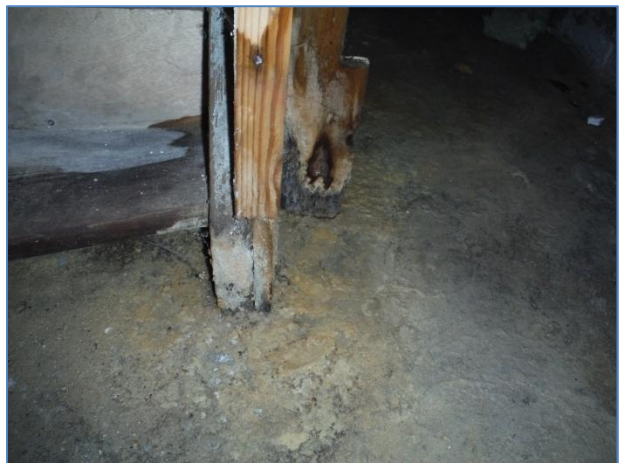
Fugtskader på kældertrappe

Køkkentrapperne er i øjeblikket ved, at få skiftet bærerjern i opgangene, og foreningen lægger op til, at ejerne slår sig sammen og maler opgangene selv. På trappens nederste løb, fra indgangsrepos til kælderen, ses talrige steder fugt og rådskader.

Enkelte trappeløb er skiftet, men det anbefales, at disse trappeløb fjernes og udskiftes med nye støbte trappeløb, alternativt i stål, som kan holde til de miljø de står i. Dette medtages i forbindelse fugtsikringsprojektet.

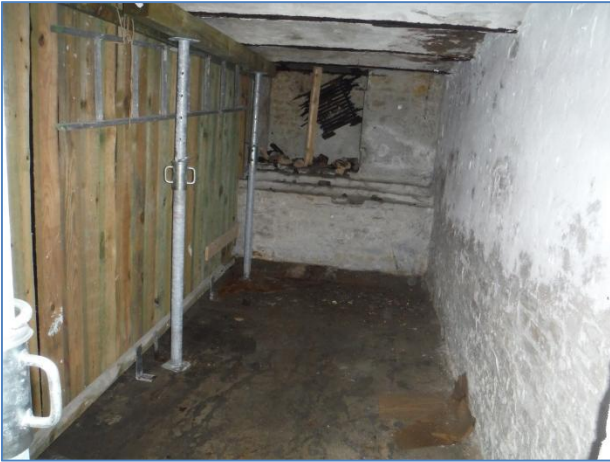
Støtte under portdæk

Portdækket over kælderen, ved den ene port, er komplet nedslidt og der er opsat støtter under for, at sikre mod kollaps. Det anbefales derfor, at udskifte dette snarest muligt.

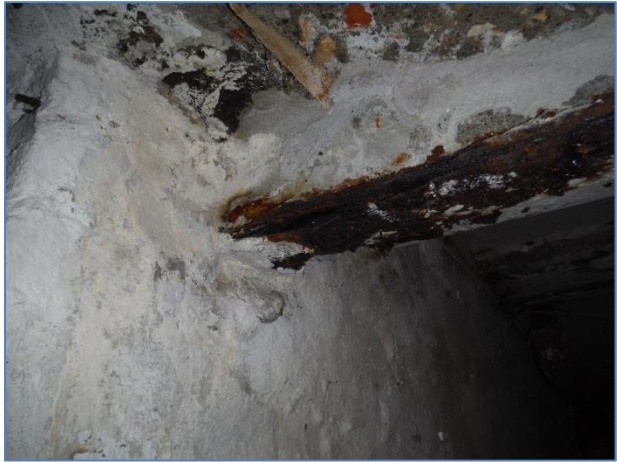
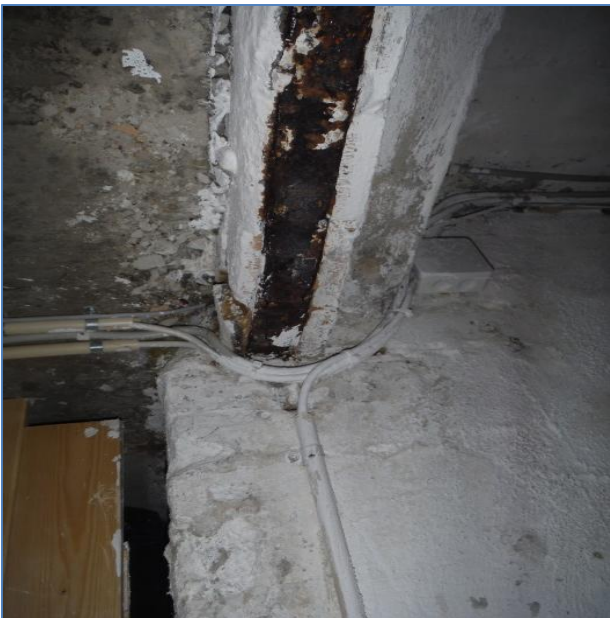
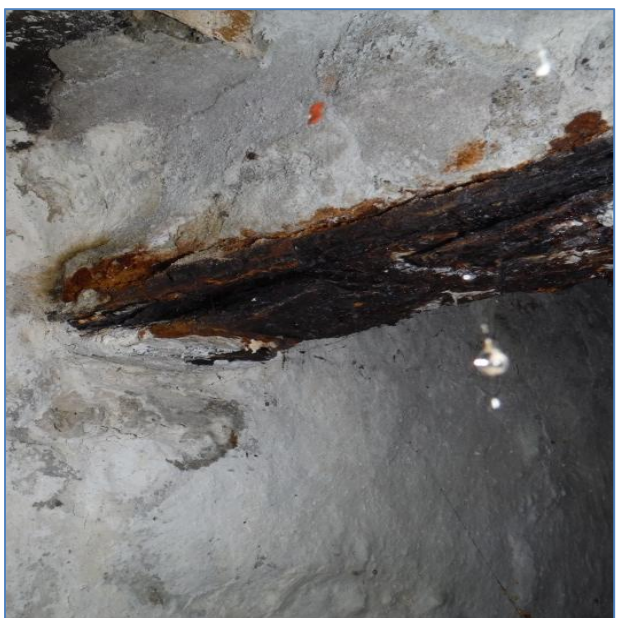
Korroderet bærerjern

Etageadskillelse fra kælder, mod stueetage, er udført som traditionel træbjælkelag med indskud og beton, udstøbt mellem bærejern. Der er svære skader på vurderet 15 % af bærejernene, hvorfor der skal udarbejdes et statisk projekt omkring sikring mod kollaps af disse bygningsdele. Forholdet er opstået grundet det høje fugtniveau i kælderen. Budgettallet er uafklaret til de indledende undersøgelser er gennemført og omfang fastlagt.

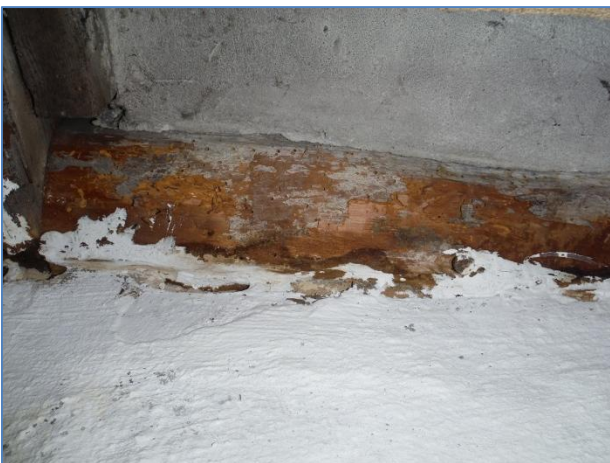
Rådskade i rem

Normaletageadskillelser med træbjælkelag vurderes, at være dårlig stand. I nogle områder af kælderen er der blevet registreret tegn på råd ved fodremmen.  
Derfor skal der foretages en undersøgelse, omkring råd og svamp af bjælker og remme i kælderen, for at fastlægge omfanget af skader. Omkostningen i budgettet er fastsat til en undersøgelse, udbedringsomkostningerne er anslået på nuværende tidspunkt, da omfanget ikke endeligt kendes. Undersøgelserne er en del af de indledende aktiviteter, der skal pågå i 2016.

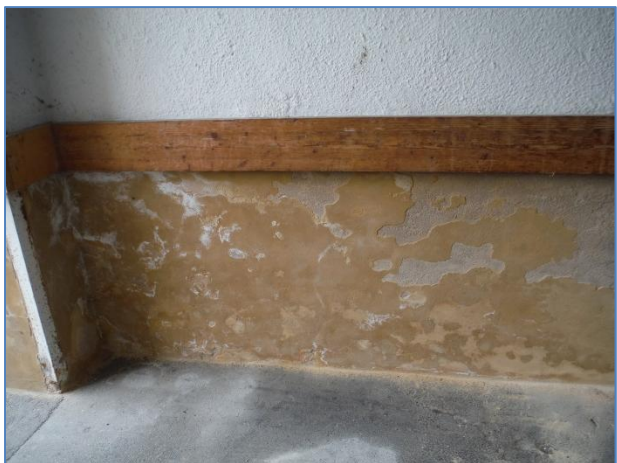
Fugtskade i portgennemgang

Ejendommen har egen gennemgang til gården.  
Loftet er pudset og vægge fremstår pudset.  
Der er mindre skader på væggene. Reparation af disse er indeholdt under renovering af facader.

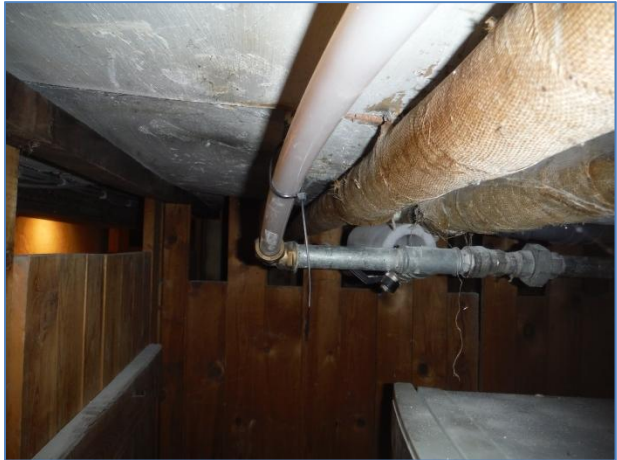
Blandede rørtyper i kælder

Der er udført partielle udskiftninger med forskellige materiale, herunder kobber og rustfri stålør. Dele af installationen er skjult i rørkasser, skabe mv., der giver øget risiko for, at utætheder ikke opdages i tide. Det kan konstateres, at der er blandet kobberør i installationen, hvilket kan forringe levetiden væsentligt.
