# Vedligeholdsplan EF Aladdin

Marts 2016

## Oversigt over forestående renoveringsarbejder mv.

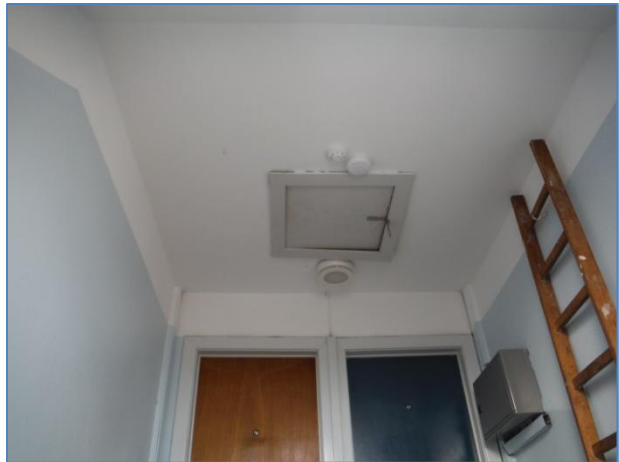
Opgang til loft

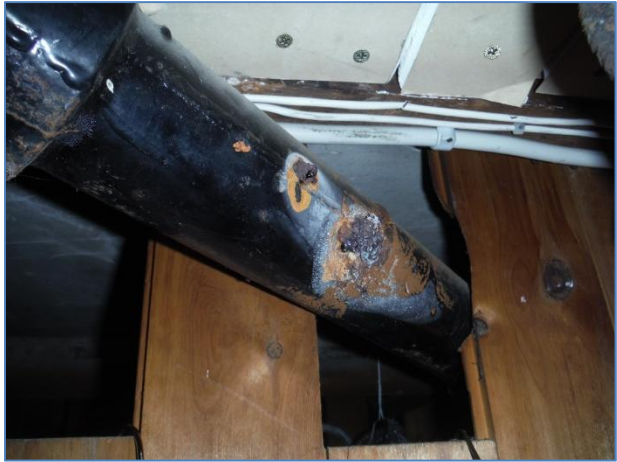
Faldstamme i kælder

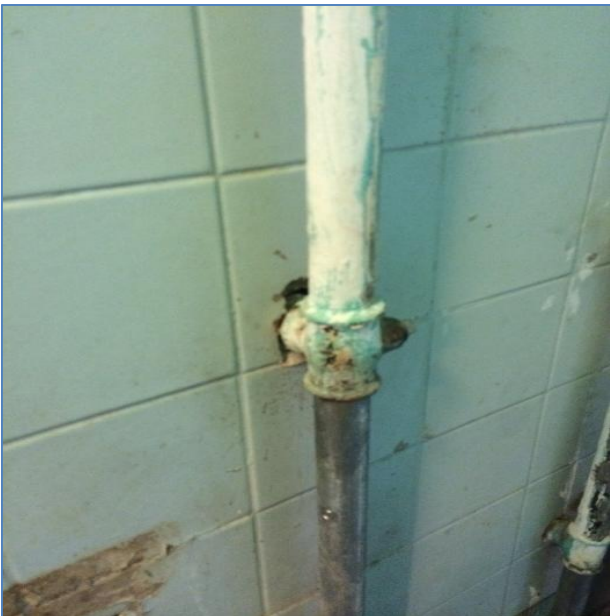
Vandrør i bolig

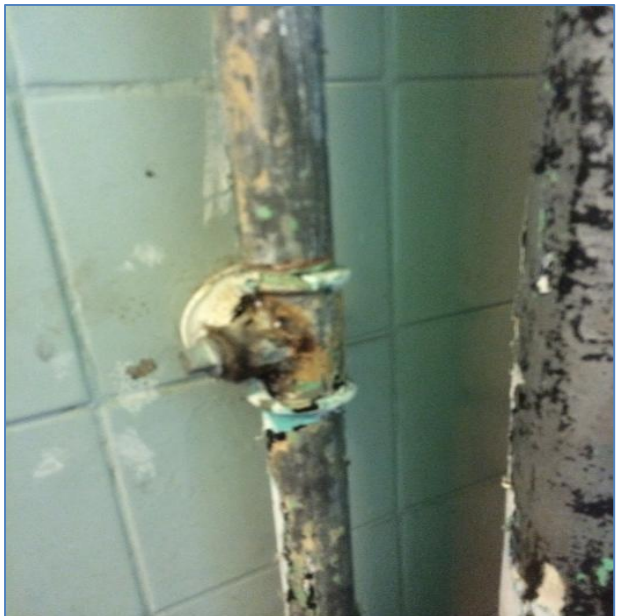
Vandrør i bolig

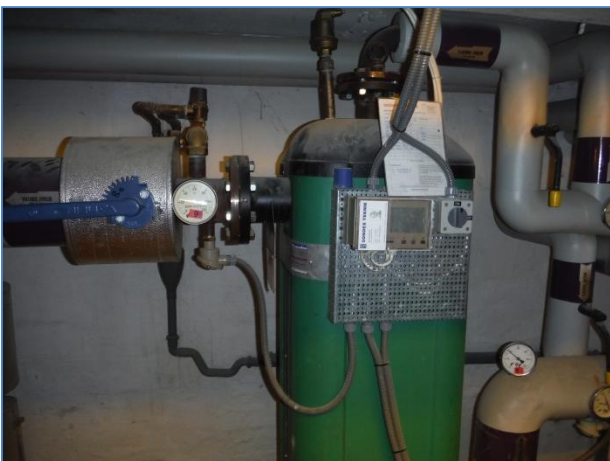
Installation i kælder

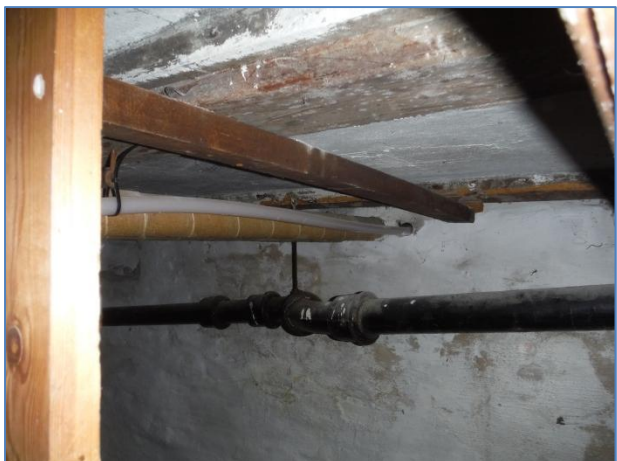
Installation i kælder

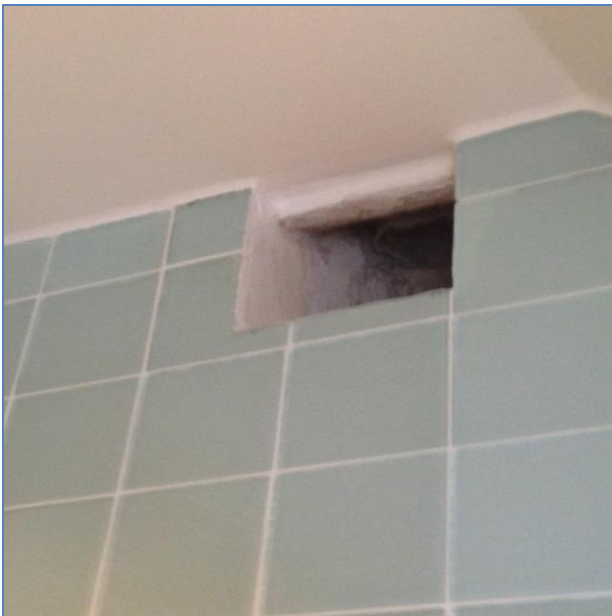
Aftræk i bad
