# Vedligeholdsplan EF Aladdin

Marts 2016

## Oversigt over forestående renoveringsarbejder mv.

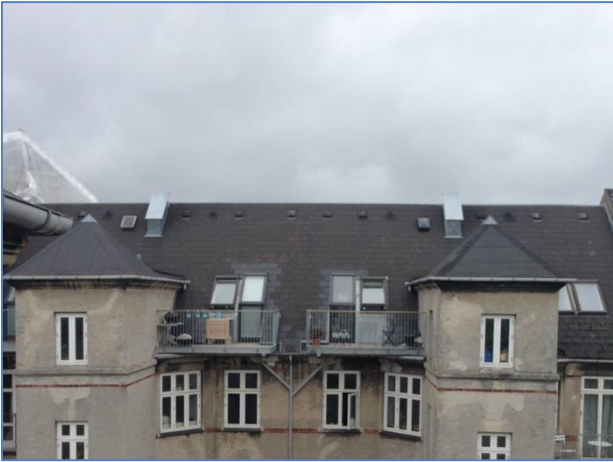
Exsisterende skiffertag

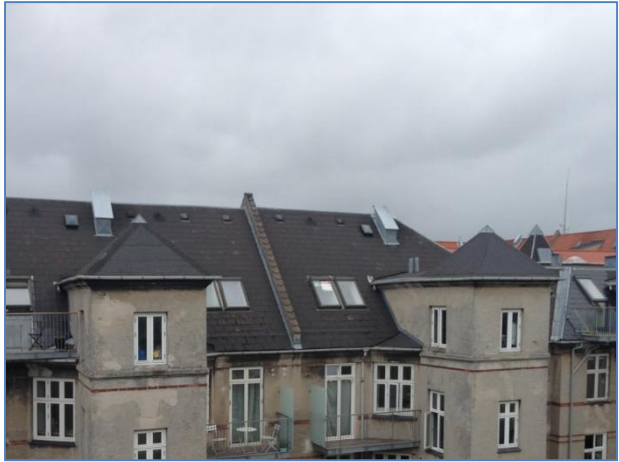
Exsisterende skiffertag

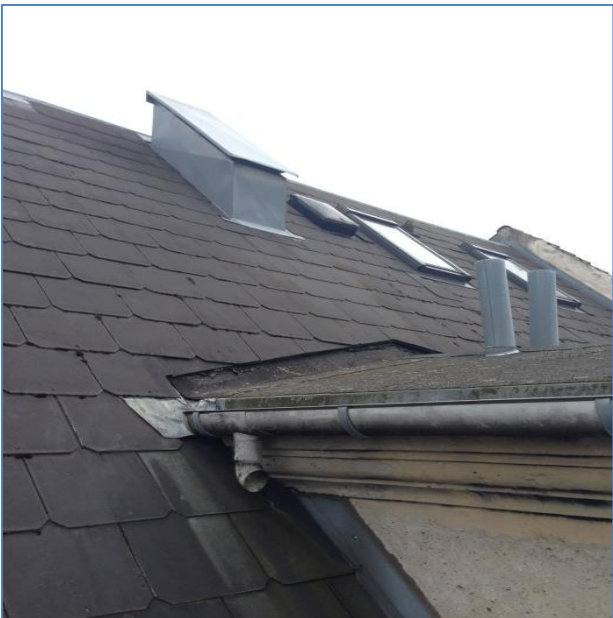
Sammenbygning af tagflader

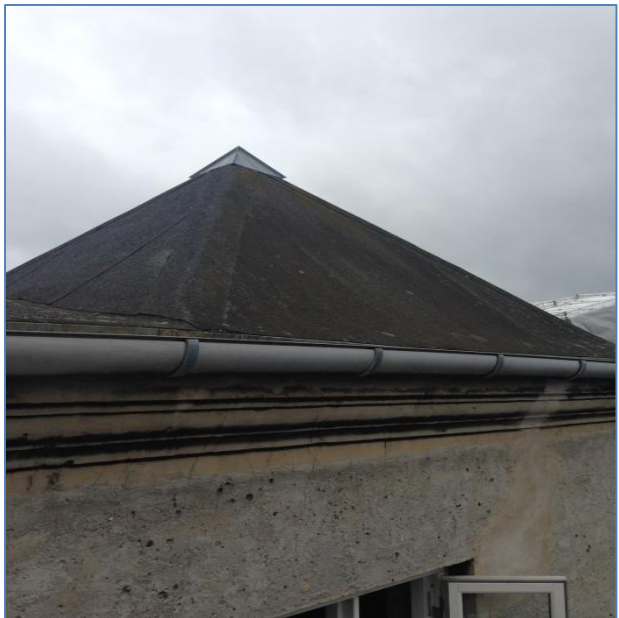
Pyramidetag

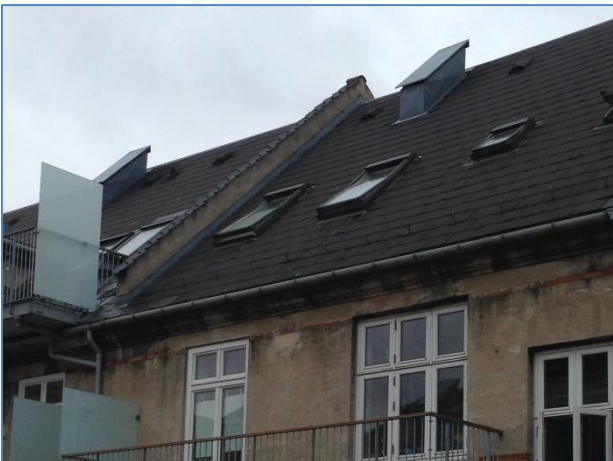
Brandkamme og tagaltaner

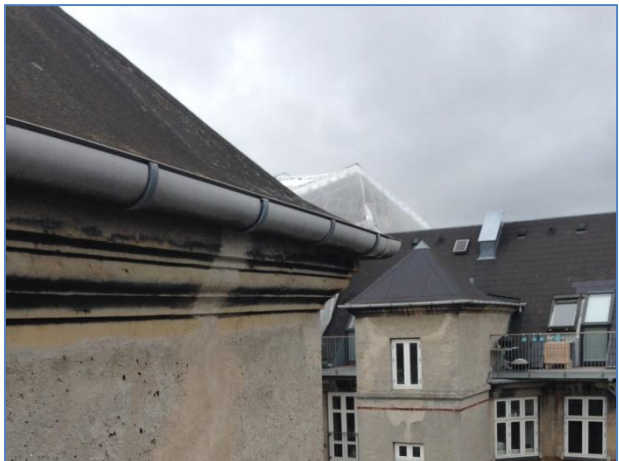
Nyere tagrender

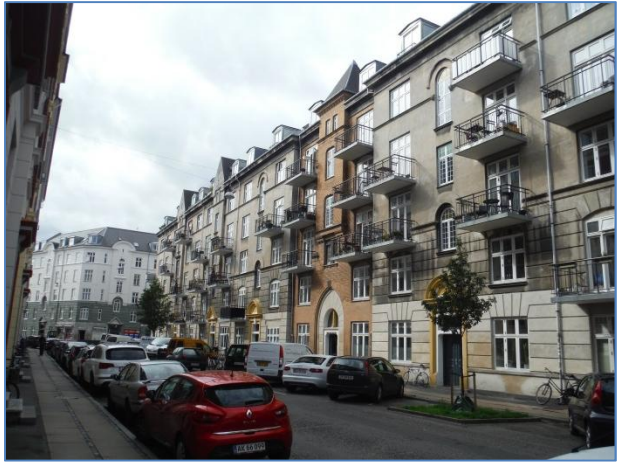
Facader

Gade og gård facade fremstår med revner, fugeudvaskning, beskadigede sten og puds, som bør udbedres for at sikre sig mod, at det udvikler sig, og dermed giver mulighed for vandindtrængning og opfugtning af konstruktionen. Størstedelen af skaderne på puds, findes langs terræn og stammer fra den opfugtede kælder.

Alle renoveringerne anbefales udført som en partiel løsning, hvor der arbejdes ud fra de værste skader først. En partiel renovering af facaden omfatter:

- Partiel udskiftning af defekte mursten
- Partiel udskiftning af porøse / defekte puds
- Omfugning af blankt murværk (kun på murstens facader)
- Udskiftning af revnede sten
- Ved revnedannelser foretages forankring med rustfri jern
- Partiel reparation af facadeudsmykning

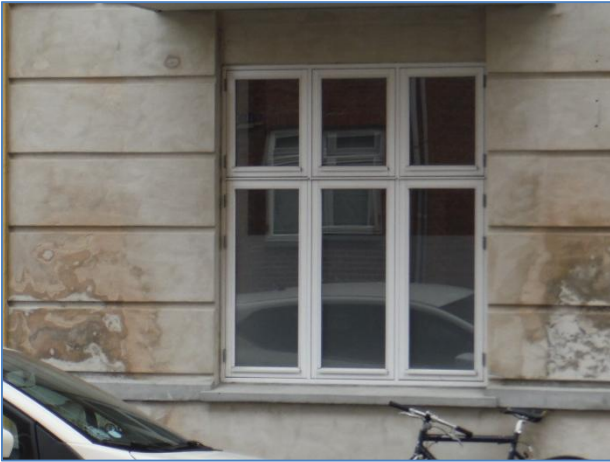
Eksisterende vinduer

Vinduerne renoveres partielt, efter princippet "de værste skader først":

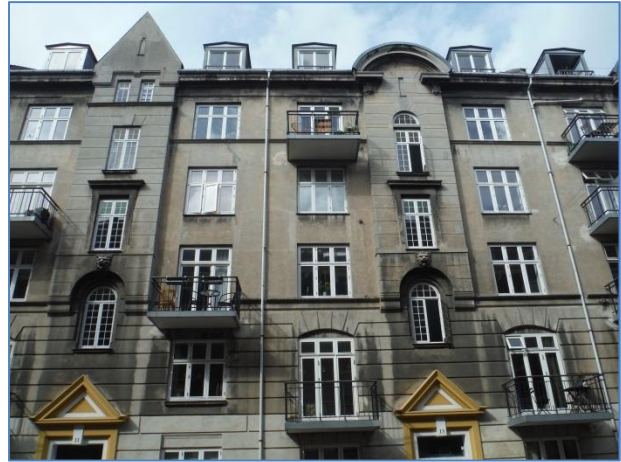
Eksisterende vinduer

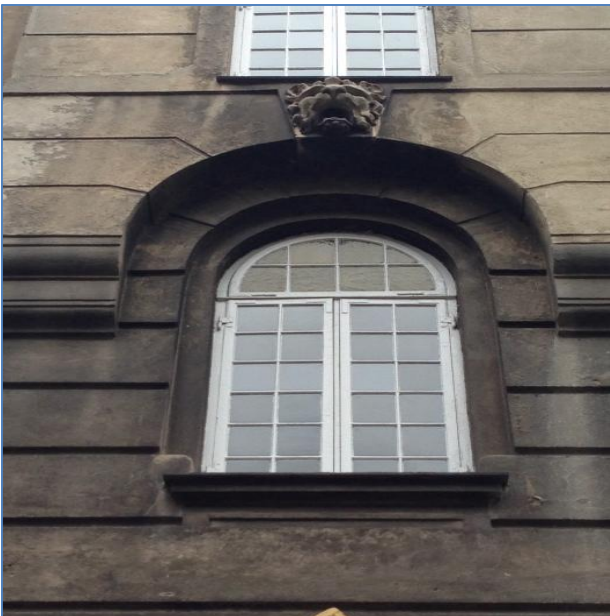
Eksisterende vinduer

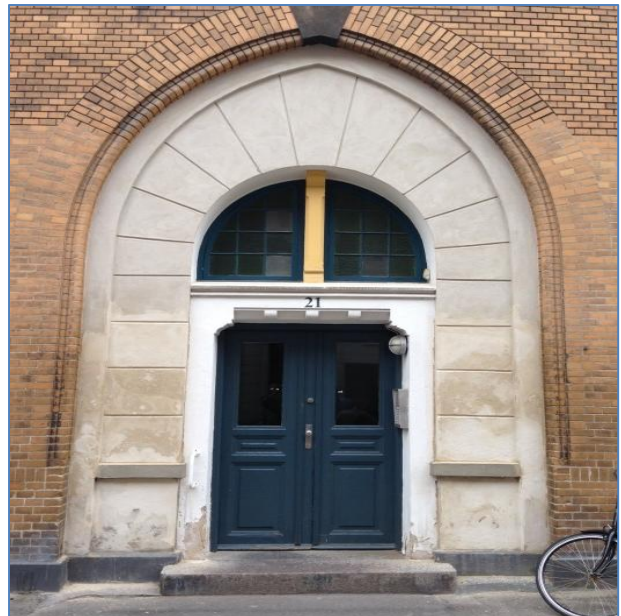
Eksisterende indgangsdør

Indgangspartiet fremstår velvedligeholdt og i pæn stand. Som en del af det løbende vedligehold bør der overvåges for skader og evt. hærværk, og foretages pletreparationer f.eks. ved en årlig gennemgang.

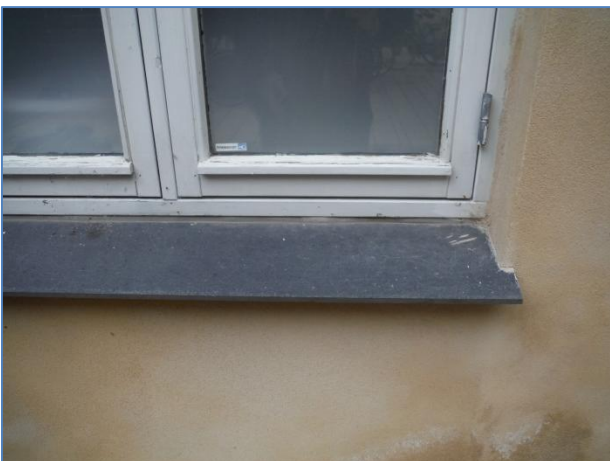
Nyere sålbænke

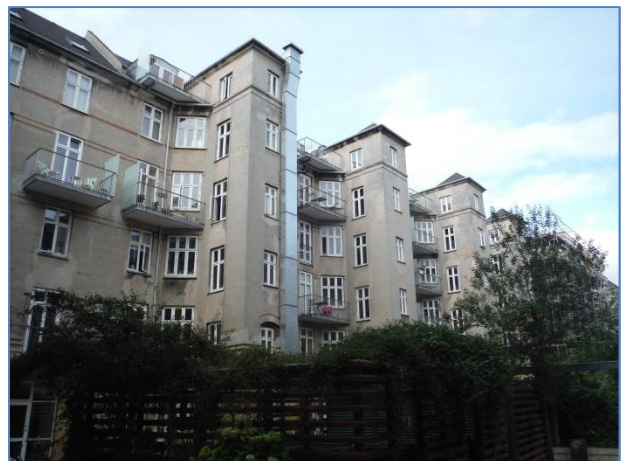
Gårdfacader

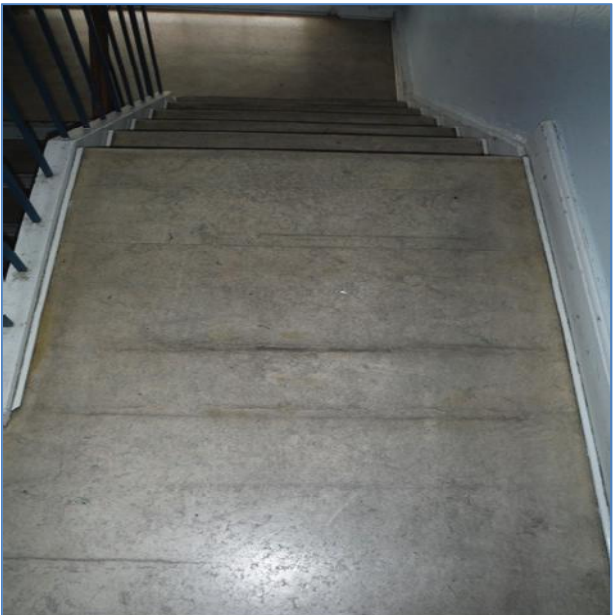
Eksisterende belægning

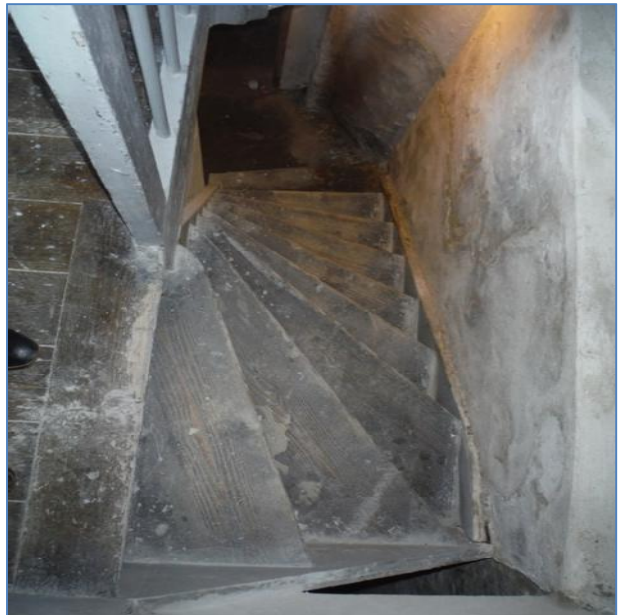
Trappeløb til kælder

Køkkentrapperne er i øjeblikket ved, at få skiftet bærerjern i opgangene, og foreningen lægger op til, at ejerne slår sig sammen og maler opgangene selv. På trappens nederste løb, fra indgangsrepos til kælderen, ses talrige steder fugt og rådskader.

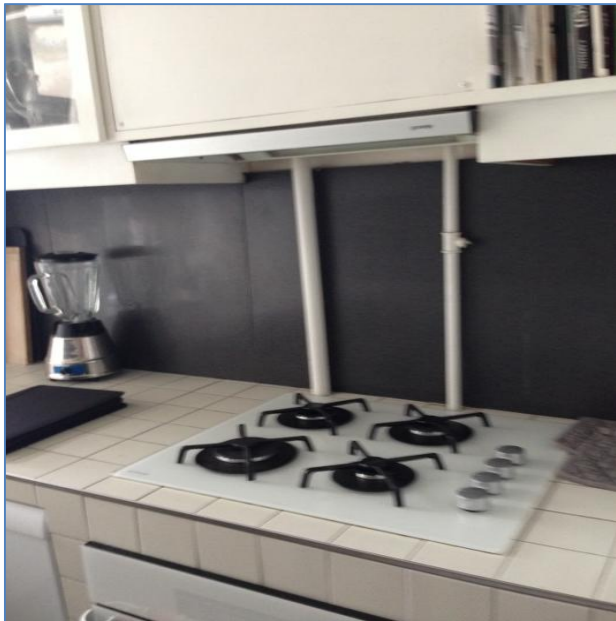
Køkken

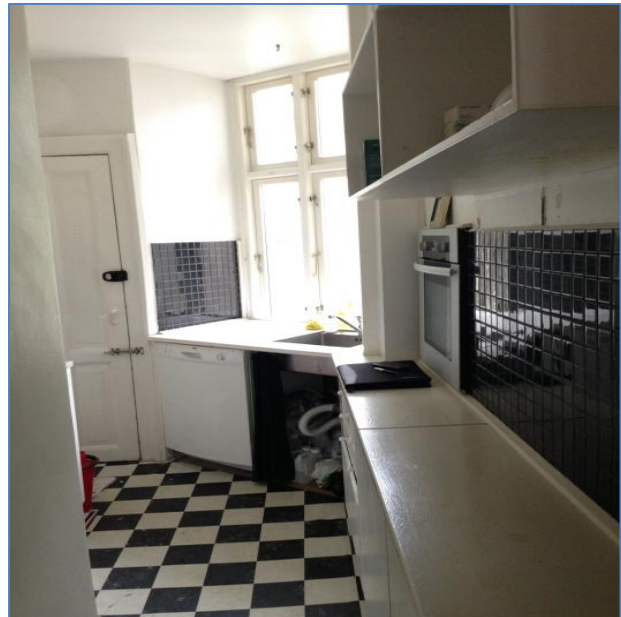
Køkken

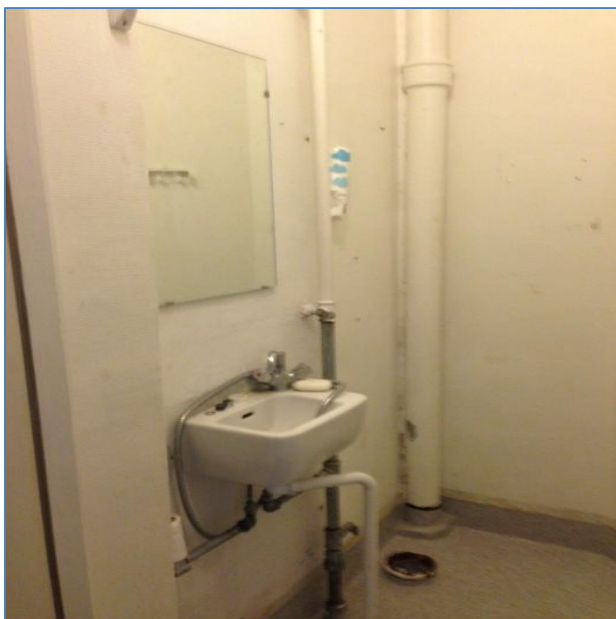
Badeværelse

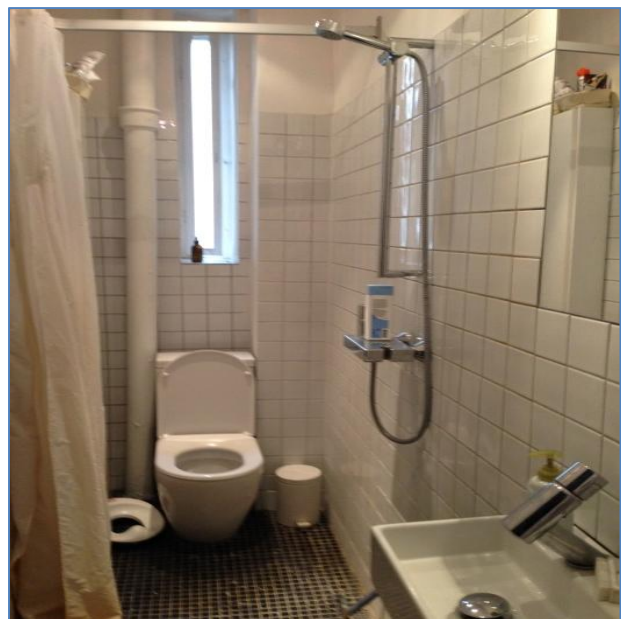
Badeværelse

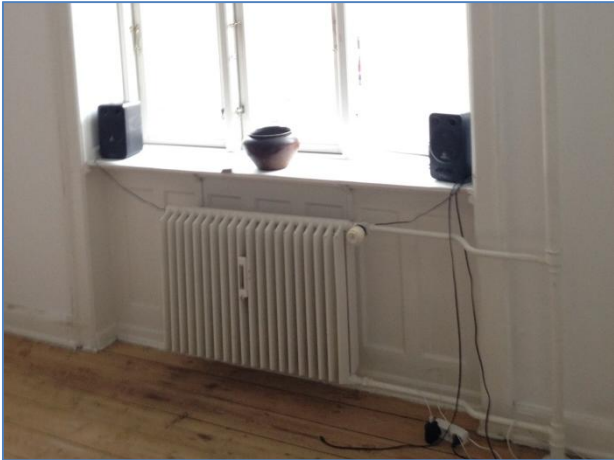
Eksisterende radiator

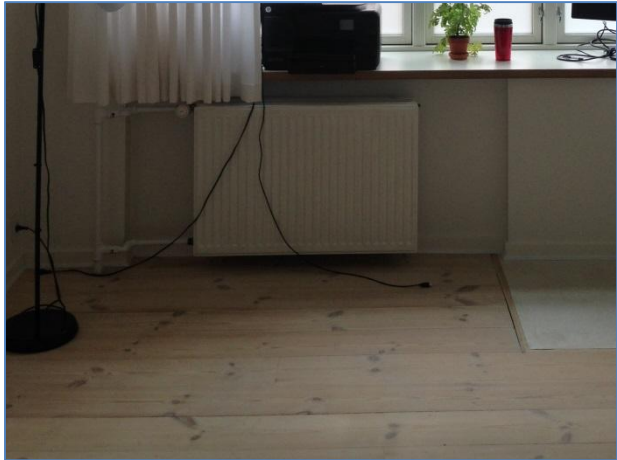
Eksisterende radiator

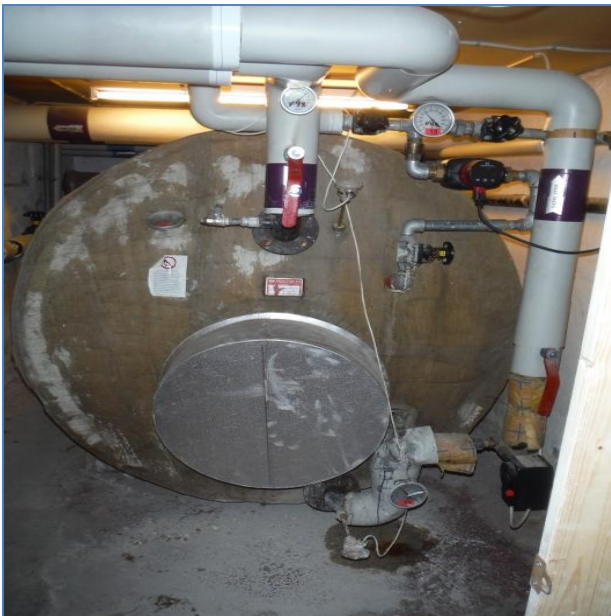
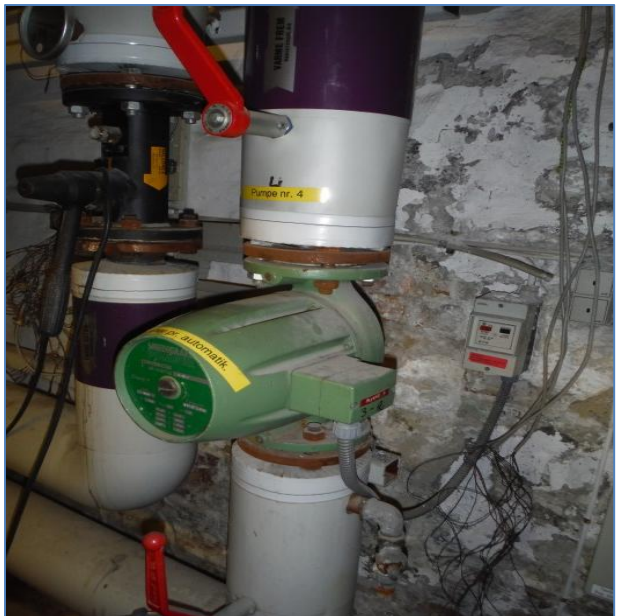
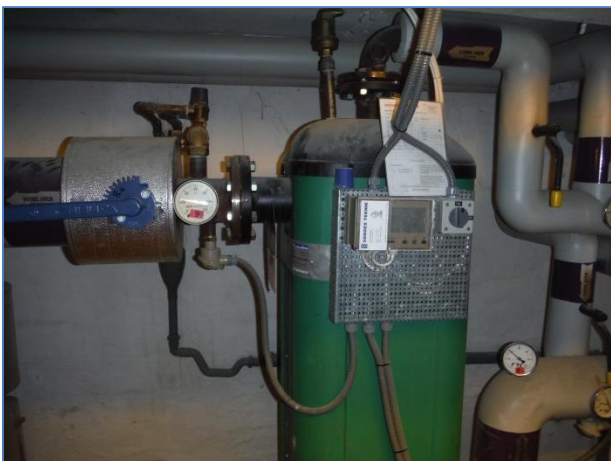
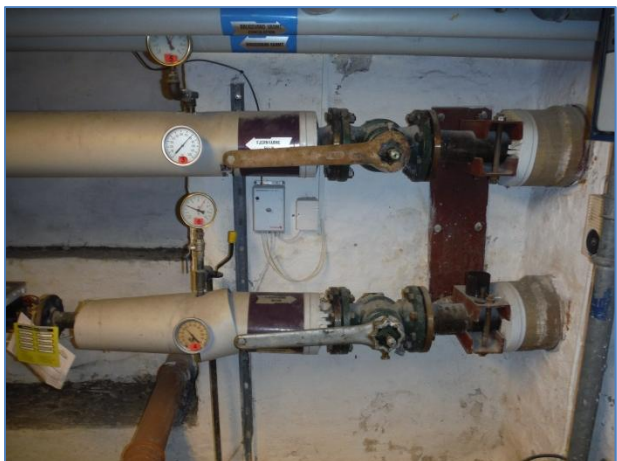
Varmecentral

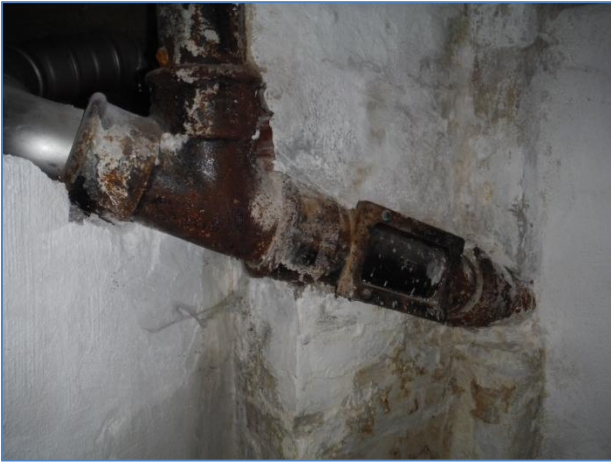
Rensemöglichkeit i kælder

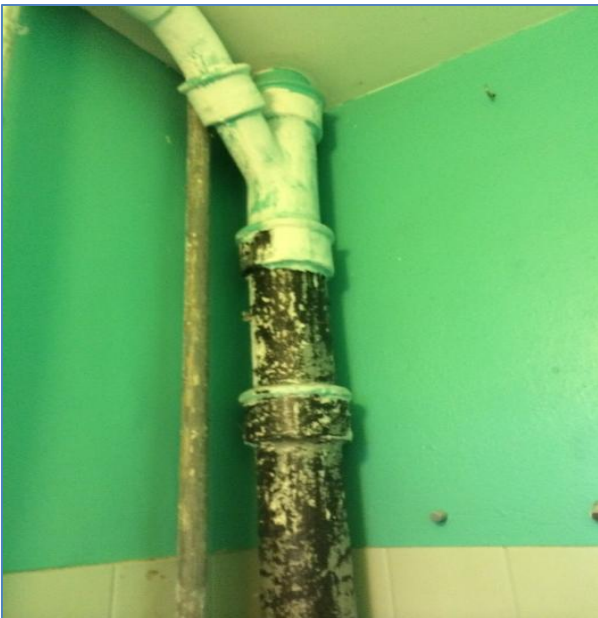
Faldstamme i bolig

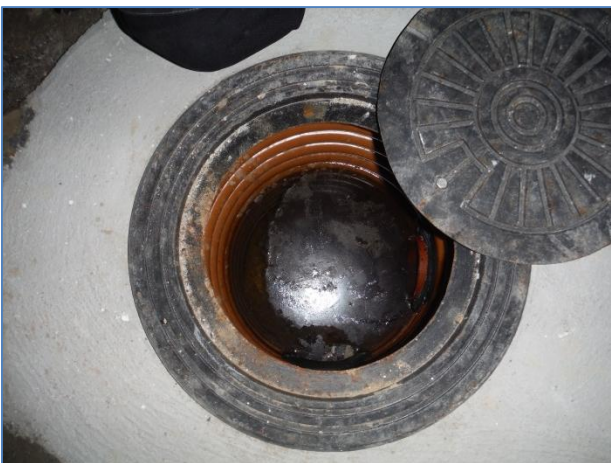
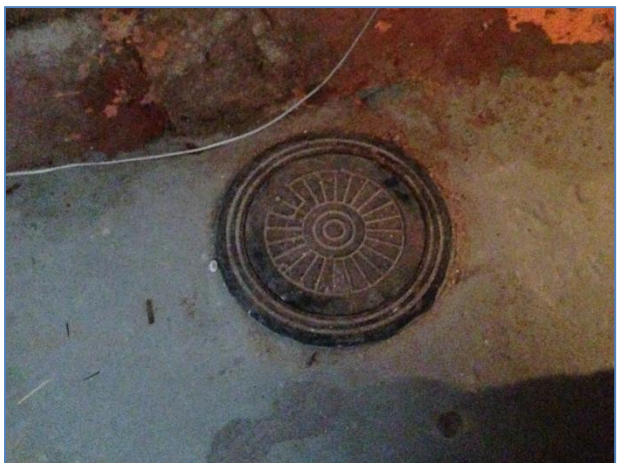
Pumpebrønd

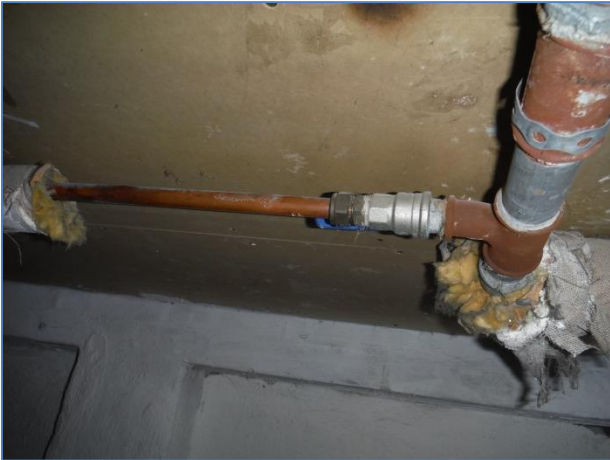
Blandede rørtyper i kælder

- Risiko for løbende vandskader fra ikke udskiftede dele

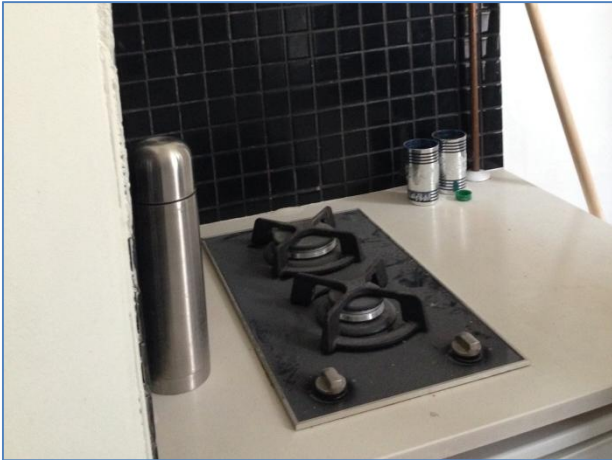
Gaskomfur

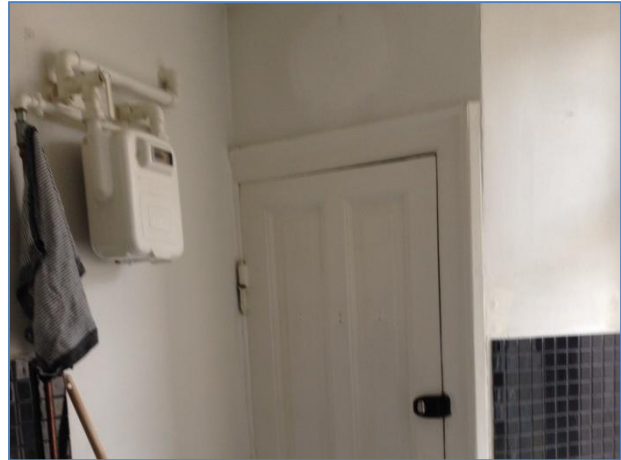
Gasinstallation
